DIAGNÓSTICO DEL ESTADO DEL PARQUE POR LA PAZ VILLA GRIMALDI Y PROPUESTAS DE CONSERVACIÓN

JULIO DE 2012

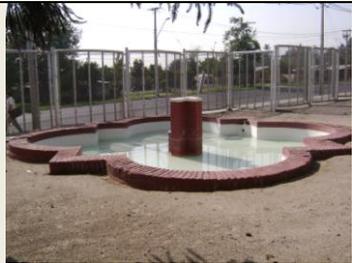
1	2	Pileta	Construcción circular de cemento	Borde norte del Parque	Regular-bueno	Previo a 1978

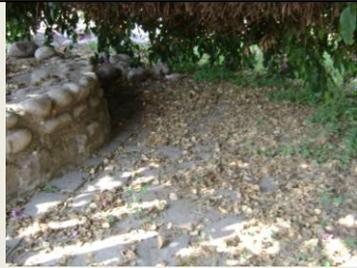
1	3	Adoquines	Piso adoquinado	Se encuentran en un costado de donde se encuentra hoy en día la entrada original.	Regular- Bueno: cubierta vegetal y sedimentos los cubren.	Previo a 1978

Controlar el crecimiento de vegetación en este suelo adoquinado para evitar que sea cubierto por pasto y sufra deterioro por la presión de las raíces.

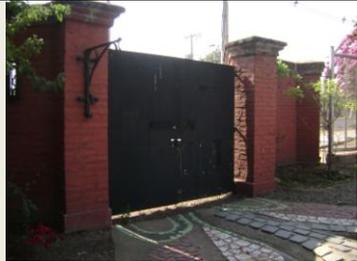
1	4	Portón principal	Estructura metálica usada como entrada principal durante el funcionamiento del cuartel Terranova.	Esquina norponiente del parque	Bueno: presenta descascamiento de la pintura negra que lo recubre	Previo a 1978?

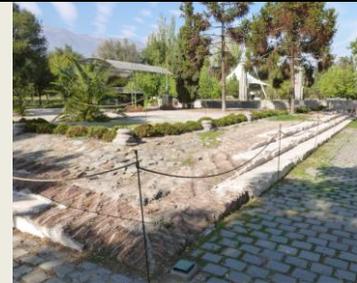
1	5	Cimientos casa	Estructuras arquitectura		regular: sueltos, existiendo fragmentos en el lugar	?

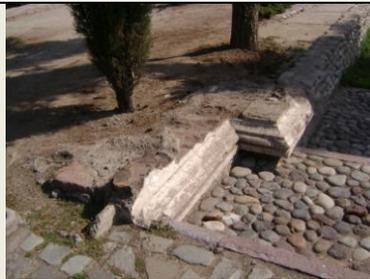
1	7	Vestigios	vestigios escalinata	de escalinatas actuales	en un lado del sendero y cerca de unas	regular: deteriorados	?

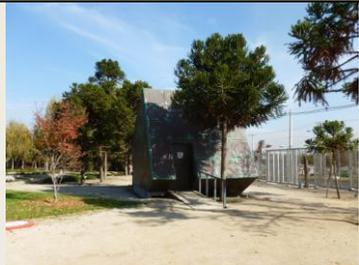
Memoriales.								
1	8	Monumento de los rieles	Espacio cubo de cobre	En la parte del frente del parque	Bueno	Posterior a 2009?

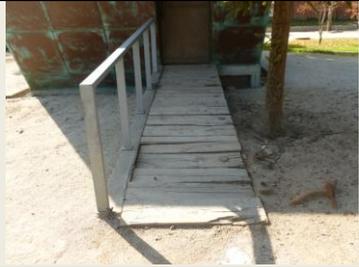
1	8.1	Pasillo de acceso al Monumento Rieles	Estructura de durmientes de madera	Entrada al monumento de los rieles a su costado oriente.	Regular- presentan algunos durmientes están sueltos y atacados por insectos.	Bueno: deterioros, durmientes y atacados	Posterior a 2009?

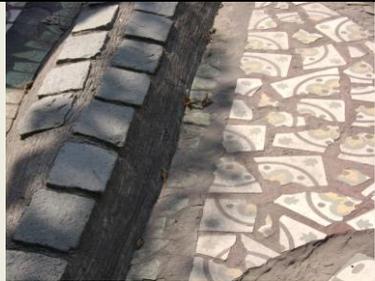
Esculturas.								
1	9	Escultura	estructura de cemento, baldosas y azulejos	en la entrada original (1-4)	Regular-Bueno: azulejos y baldosas sueltos y faltantes, acumulación de suciedad		?

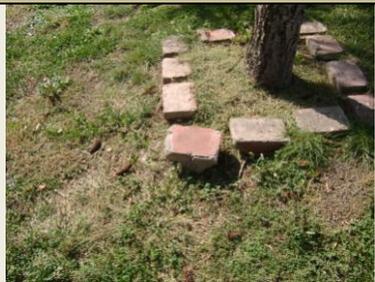
Zona de circulación.								
1	7	Adoquines y ladrillos	adoquines y ladrillos que encierran arboles de esta zona	frente a la entrada original (1-4)	Regular: sueltos		?

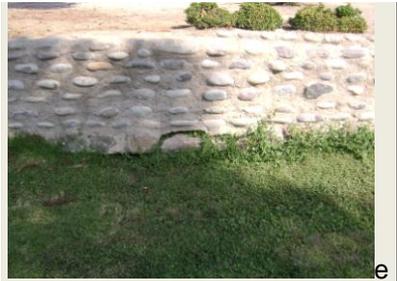
1	11	Muro	estructura tipo pirca	ubicada en los márgenes del sendero	regular: deterioro y desprendimiento de material	presenta y de ?

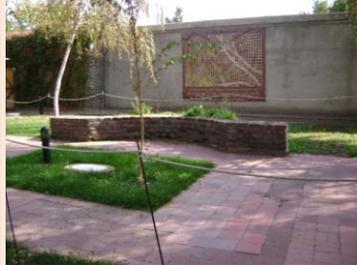
Zona	N° Objeto	Objeto	Descripción	Ubicación	Estado de conservación	de Correspondencia histórica	Imagen
Elementos originales.							
2	1	baldosas	baldosas rojas	en piso donde se encuentra el muro de la solidaridad	regular-bueno: ahí algunas baldosas quebradas y sueltas, crecimiento de pasto entremedio.	?

Se debe poner atención al crecimiento del pasto en las baldosas que se encuentran en este vestigio como también a su deterioro por el paso del tiempo. La delimitación del lugar debe mejorarse por una más estable, para que no se siga deteriorando el vestigio por impacto antrópico. Se hace necesario poner una placa que identifique a este vestigio como también su importancia.

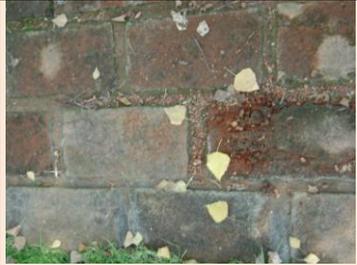
2	2	ladrillos	cimiento de ladrillos	en el patio de los abedules	bueno: crecimiento de pasto y maleza	?

Se debe controlar periódicamente que las estructuras de ladrillos en el piso, no tengan deterioros.

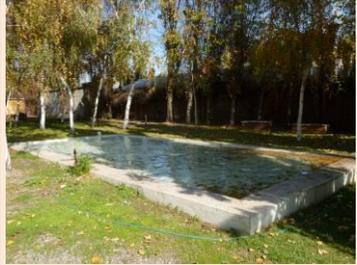
2	3	espejo de agua	antiguo espejo de agua	continuo al patio de los abedules	Bueno: presenta algunas grietas en el borde.	?

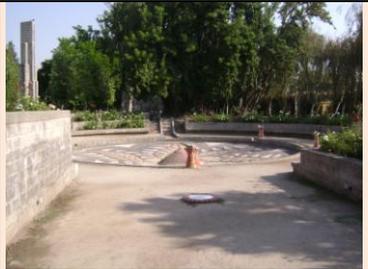
2	4	Plaza de la esperanza	construcción con mosaicos y bebederos	en medio de la Villa donde estaba el antiguo estacionamiento	Regular	?

Una restauración de esta Plaza es urgente, considerando el estado de deterioro en el cual se encuentra (piezas de baldosa faltantes, llaves de bronce de los bebederos, formas de concreto trizadas, falta de tapas, entre otros).

Se deberá evitar que las personas, especialmente los niños, jueguen sobre estas estructuras, ya que pueden acrecentar el deterioro.

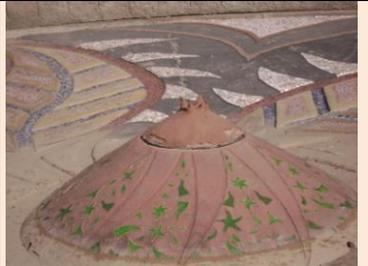
2	4.2	Fuente	Construcción de cemento con mosaico	en la plaza de la esperanza (2-4)	regular: se evidencias grietas, perdida de capa exterior como de fragmentos de baldosas y azulejos, importancia cultural	?

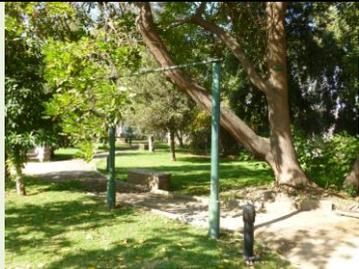
Zona	Nº Objeto	Objeto	Descripción	Ubicación	Estado de conservación	Correspondencia histórica	Imagen
Elementos originales							
3	1	Arco metálico	estructura metálica, soldada y con alambres	costado del muro de los nombres	regular-bueno: presenta oxidación	?

Se debe hacer una evaluación del estado de corrosión del objeto, para tomar medidas de conservación específicas. Se debe evitar que la

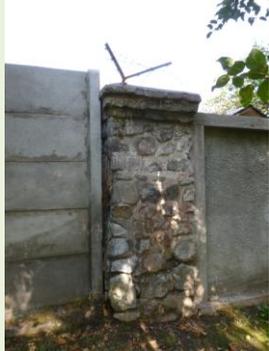
3	2	Columna de piedra	columna de ladrillo perteneciente a una pared del perímetro del recinto	muro posterior al muro de los nombres	regular: deteriorado por factores climáticos	?

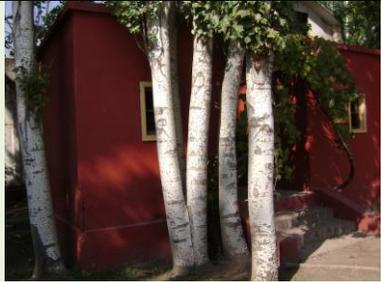
3	5	Camarines	construcción de cemento		Bueno		?

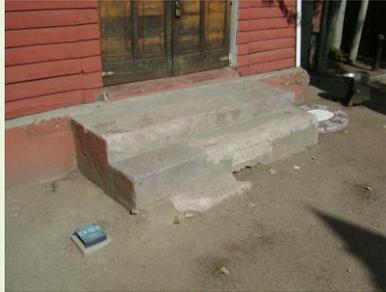
3	6	Escalinata de Piedra	escalinata de cemento	escalinata en dirección de la puerta de la Torre(3-11).	regular-bueno: deteriorada y con faltantes	?

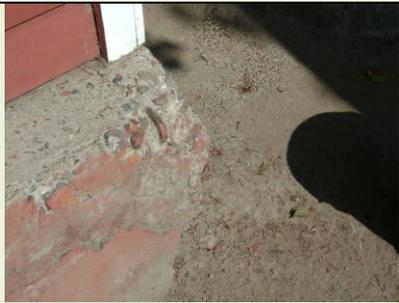
3	7	Base Torre	Base compuesta por baldosas rojas	dentro de la torre (3-11).	Regular-Bueno: algunas baldosas se encuentran sueltas	?

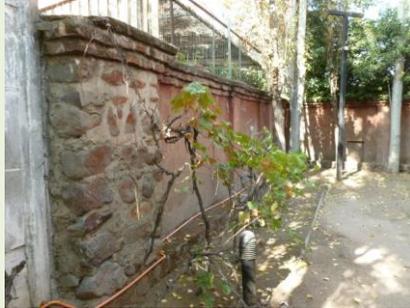
3	9	Muro	Muro de cemento, pintado de rojo, remata el alambre de púa en parte superior. Instalado sobre base de muro de pirca con mortero.	en la parte posterior de la torre	Bueno	?

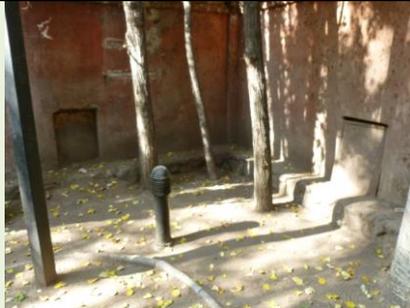
3	10	Puertecilla	puertecilla de metal	en el muro (1-31)	regular-bueno: presenta oxidación	?

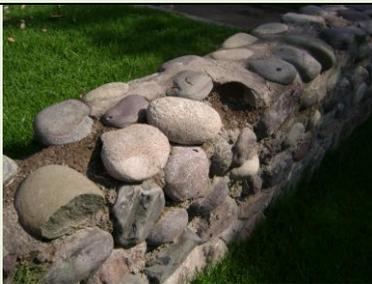
3	12.1	Muro de piedra	estructura tipo pirca	rodea el jardín de las rosas (3-12)	Regular-bueno: presenta piedras sueltas	?

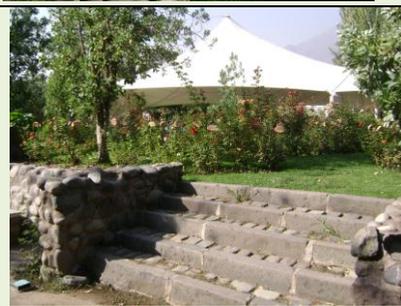
3	12.2	Escalinatas	Estructura de piedras	se dirigen al jardín de las rosas (3-12)	regular- buena: algunas piedras se encuentran sueltas	?

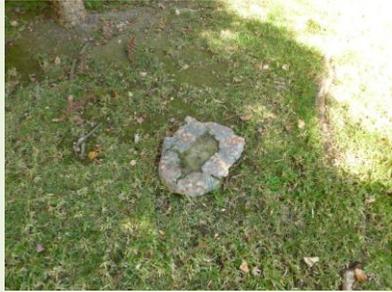
3	13	Mosaicos	Elementos conmemorativos	a un constado del sendero	un malo: deteriorado, no se entiende	no ?

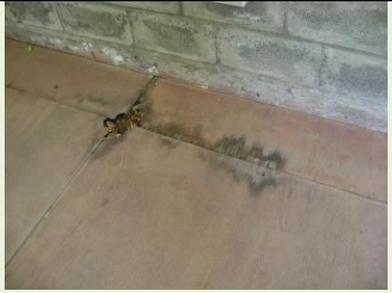
Esculturas.							
Servicios.							
3	14	Escenario	escenario	en la Velaria	bueno: presenta un orificio y hongos en la esquina norponiente.	?

El escenario presenta algunas roturas en su superficie y zonas donde la madera está descompuesta debido a la humedad (lluvia, riego, etc.). En la zona de los espectadores el pavimento se encuentra levantado en algunos lugares debido al crecimiento de las raíces.

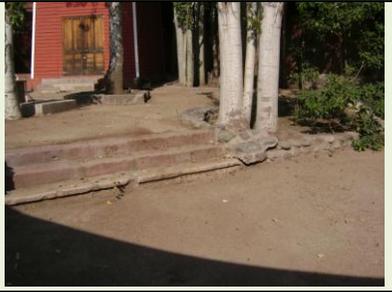
Zona de circulación							
3	15	Escalinatas	escalinata confeccionada de piedra	escalinata en dirección hacia la torre	Buena	?

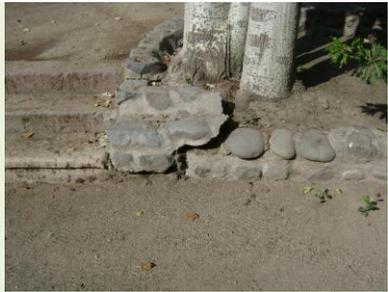
3	16	Muro de piedra	estructura de tipo pirca	en relación con la escalinata (5-9)	Regular: se encuentra con piedras sueltas	?

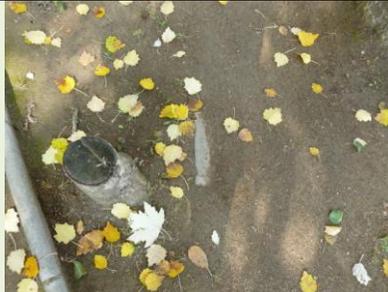
3	17	Posible tapa	construcción de cemento	costado camino hacia los camarines	malo: tapado por el pasto y la tierra, apenas visible	?

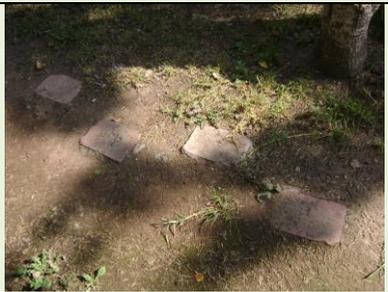
3	18	Adoquines	construcción de piedra	en dirección hacia la torre	malo: tapado por el pasto y la tierra, apenas visible	?

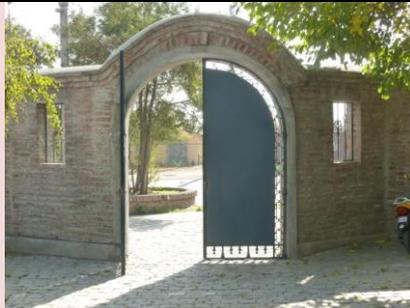
Zona	N° Objeto	Objeto	Descripción	Ubicación	Estado de conservación	Correspondencia histórica	Imagen
Elementos originales							
4	1	Portón metálico	Portón metálico	Entrada principal de público	Bueno	Previo a 1978: modificado

Esta estructura se encuentra en buen estado de conservación. Se debe señalar y evitar que sea sometida a fuerzas que pudiesen dañarla. Igualmente es importante hacer necesario controlar la presencia de óxido para evitar deterioros importantes.

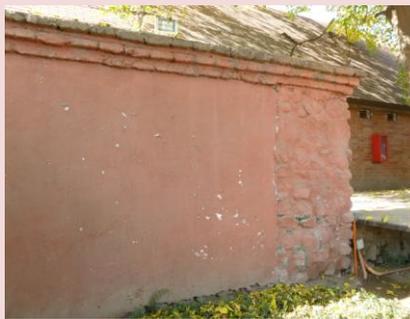
4	2	Sección de muro perimetral	Muro de cemento y de piedras con mortero de cementos. Está pintado de rojo. Remata en su parte superior en alambre púa.	Al oriente de la entrada principal	Regular-bueno: la zona de piedra y mortero presenta algunas grietas y descascaramiento de pintura en el tercio inferior, así como en la zona donde se encuentran las dos materialidades.	Previo a 1978

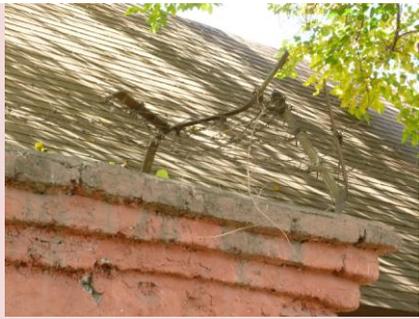
4	2.1	Alambre de púa	Líneas de alambre púa ordenadas con guías metálicas en forma de "Y", sobre muro perimetral (4-2)	Al oriente de la entrada principal	Regular: metal oxidado, alambres sueltos y enredados en algunas secciones.	Previo a 1978?

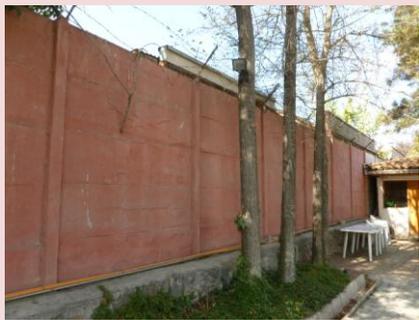
4	3	Muro	Muro de cemento, pintado de rojo, remata el alambre de púa en parte superior. Instalado sobre base de muro de pirca con mortero.	Al oriente de la entrada principal, costado Archivo Oral	Bueno: algunas grietas menos importantes	?

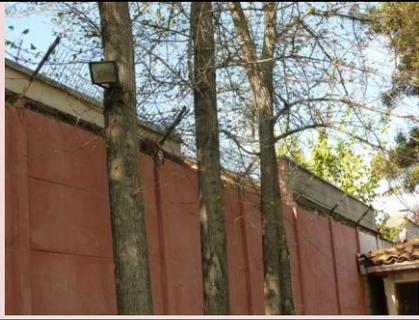
4	3.1	Alambre de púa	Líneas de alambre púa ordenadas con guías metálicas en forma de "Y" sobre muro (4-3)	Sobre muro 4-3	Regular-malo: oxidado. Secciones sueltas, enredadas y faltantes	?

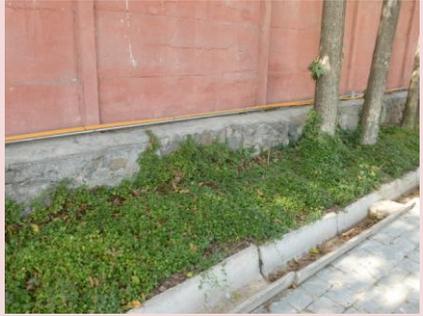
4	3.2	Base muro 4-4	Base de muro, construcción tipo pirca con mortero de cemento.	Bajo muro 4-3	Bueno	?

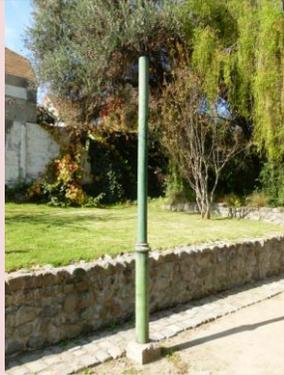
4	4	Poste Verde	construcción metálica con base de cemento	por el camino cercano al muro de los nombres	medio: uniones del poste presentan oxido, y la base de cemento presenta deterioro	?

Este poste, ubicado frente al Primer Muro de los Nombres, está en relativo buen estado. Debe ser señalizado y controlado regularmente para evitar deterioro por corrosión del metal.

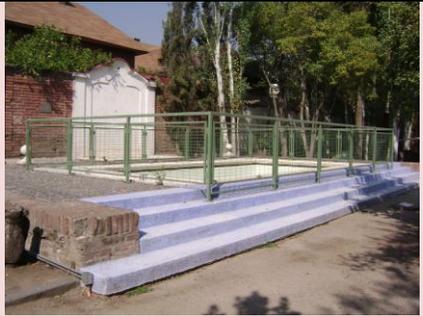
4	5	Piscina	construcción de cemento y azulejos	a un costado del camino	Medio: presencia de suciedad y baldosas rotas como sueltas en la base de esta	?

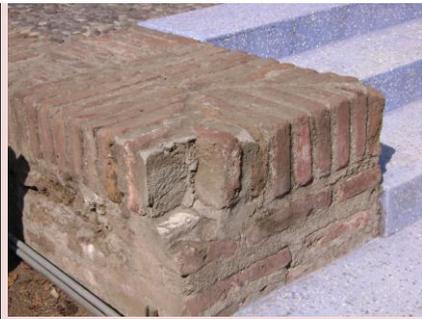
4	5.1	Base de la piscina	construcción de ladrillos en donde se ubica 4-5	base de la piscina	medio: deterioro en los extremos y ladrillos faltantes	?

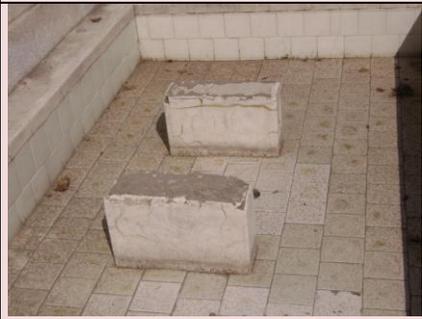
4	6	Fuente	construcción de mármol	tras la piscina (4-5)	medio: deterioro , suciedad y faltantes	?

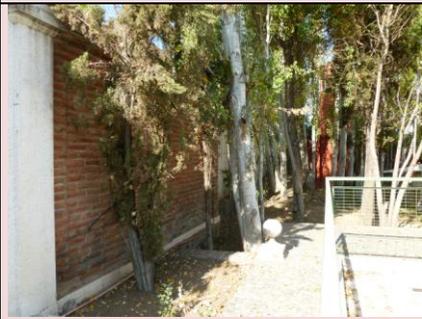
4	7	Muro tras la piscina	construcción de piedra	tras la piscina (4-5)	Bueno	?

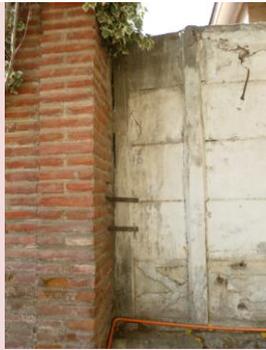
4	7.1	Soporte de alambre púas.	estructura metálica	adosada al muro(4-7)	Bueno: presenta oxido	?

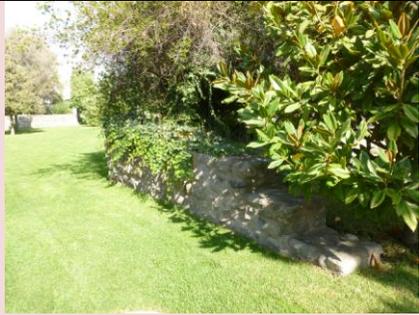
4	8	Muro	Construcción tipo pirca de piedra, en forma de "L", 132 cm alto máximo.	En la zona más cercana a la entrada de público, a un costado del sendero	Regular: cubierto por hiedra y plantas. Angulo tiene el mortero trizado, a punto de colapsar	?

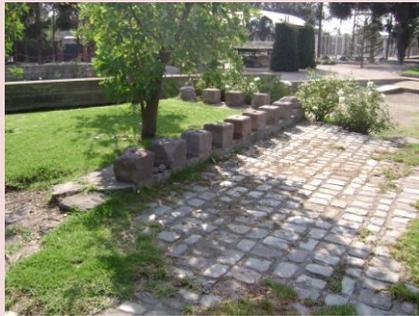
4	9	Bases de piedra	11 construcciones cuadradas (28x28x28cm) de piedra rosada con orificio en medio de la superficie y 2 con forma redonda con base; formando ángulo recto. En su lado sur dejan ver un cimientto de ladrillos.	En el prado en dirección oeste	Regular: piedra descascarada y rota en ángulos.	?

Los bordes de las bases de piedra presentan roturas en sus esquinas producto del tránsito descuidado de los visitantes. Esto muestra que estas estructuras deben ser señalizadas para involucrar a los visitantes en su cuidado.

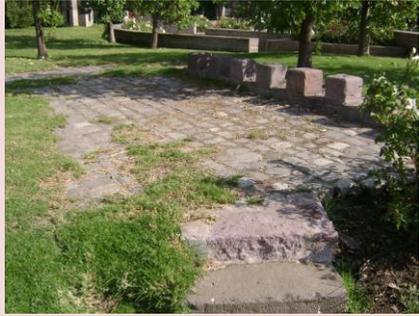
4	10	Adoquines	Conjunto de adoquines que cubren el suelo.	Costado poniente de las estructuras de piedra (7-4)	Regular: se encuentran semi cubiertos por pasto, cuyas raíces los desplazan.	?

Es necesaria una mantención de estos elementos para evitar que queden cubiertos y ocultos por el crecimiento del césped. Las raíces del pasto empujan y deterioran las estructuras de adoquines.

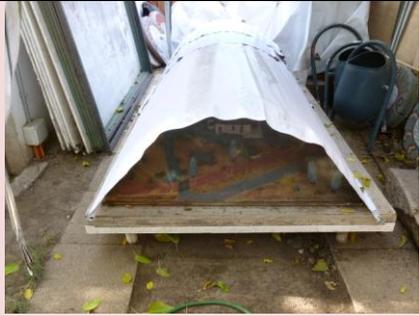
Reproducciones Históricas							
4	11	Maqueta	Anterior maqueta	costado de la recepción	medio: piezas sueltas y suciedad

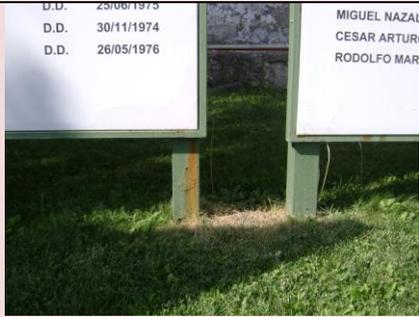
Memoriales.							
4	12	Muro de los nombres	construcción de metal	al costado del camino y del deposito	medio: oxido en varias partes, en especifico en su base

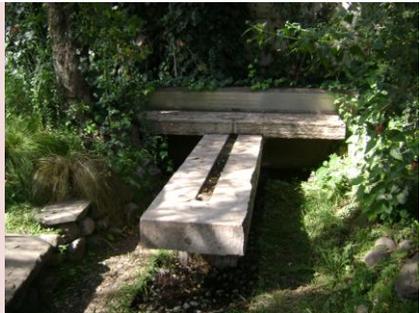
4	13	Monumento del MAPU	construcción de piedra	primer monumento a un costado del camino	Bueno: presenta agua estancada que otorga un mal olor en el sector	?

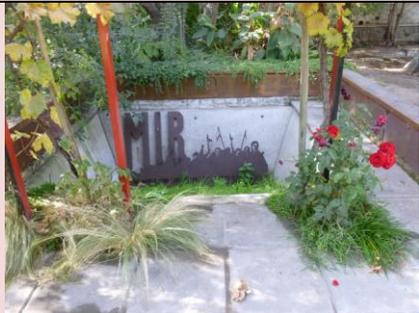
4	14	Monumento del MIR	construcción metálica	Segundo monumento a un costado del camino	Bueno: presenta oxido	?

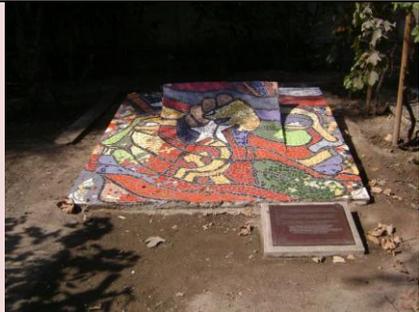
4	15	Monumento del PC	Construcción de cemento con fragmentos de baldosas al estilo mosaico	tercer monumento a un costado del camino	Bueno: presenta falta de fragmentos de baldosas en sus extremos	?

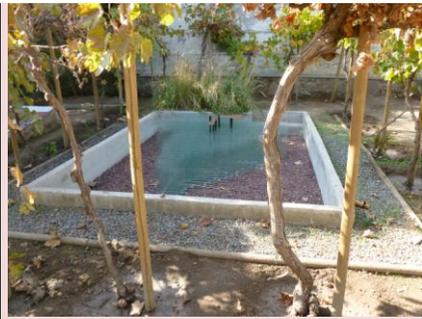
4	16	Monumento del PS	Construcción de vidrio y metal	Cuarto monumento a un costado del camino	Bueno: vidrios sucios, presencia de pastos y maleza en su parte posterior	?

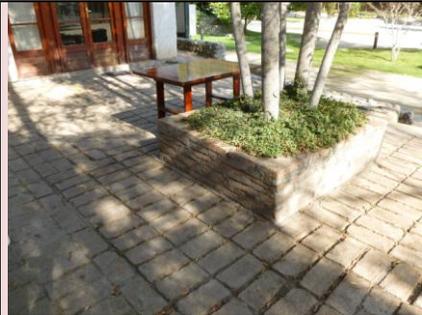
Zona de Circulación.							
4	17	Camino de adoquines y ladrillo	Camino peatonal pavimentado en adoquines y ladrillos	Entre entrada principal y Archivo Oral	Bueno	?

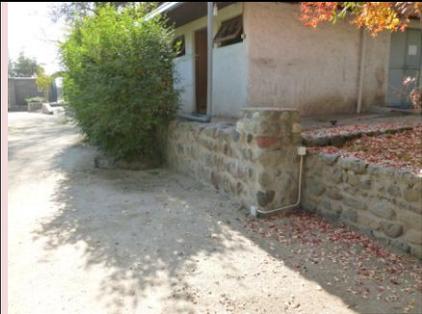
4	18	Muro	construcción tipo pirca	a lo largo del camino frente al deposito	Bueno	?

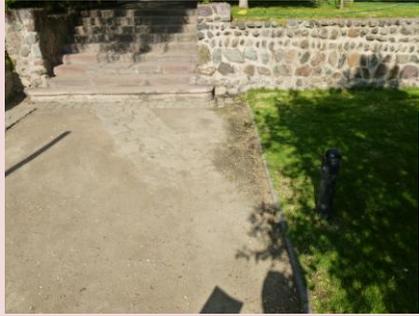
4	19	Camino de adoquines y ladrillo	camino de adoquines	desde el prado hacia la escalera que se dirige hacia el monumento de los partidos políticos	medio: sucio, y se pierde con la tierra que se encuentra sobre estos	¿

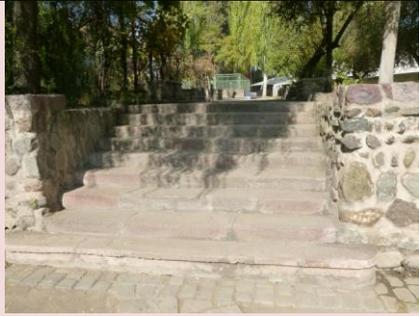
4	20	Escalinata de Piedra	construcción de piedra	subiendo hacia el monumento de los partidos políticos	Bueno	¿

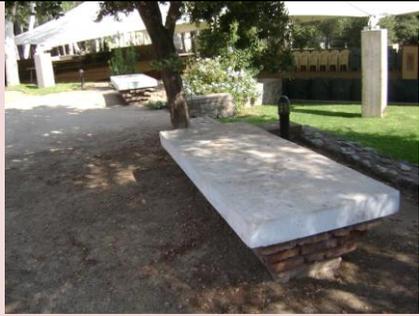
4	21	Asientos	estructuras de piedra y cemento	a lo largo del camino	Regular-bueno: falta de piedras y ladrillos en sus bases	¿

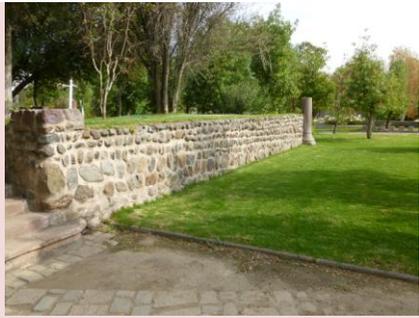
4	22	Muro	Muro tipo pirca con mortero, forma ángulo recto	A la altura de las escalinatas que llevan hacia los memoriales de los partidos políticos.	Bueno	?

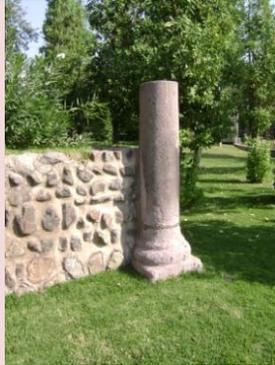
4	23	Pilar	Pilar de esquina de piedra rosada	En el ángulo norponiente de muro 4-22	Regular: está sucio, la piedra está descascarándose.	?

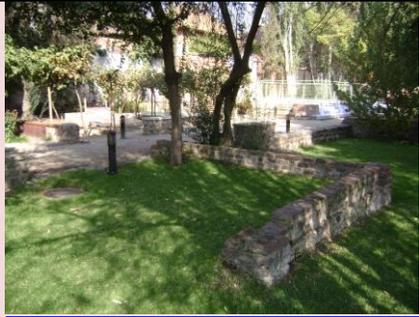
4	24	Muro	Muro de ladrillo, forma de esquina	Frente a monumentos de partidos políticos, al costado opuesto del sendero, adentrándose al prado.	Bueno	?

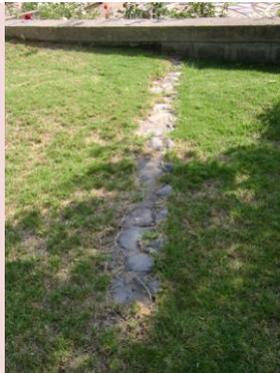
4	25	Muro a ras de suelo	Construcción tipo pirca de piedra con mortero. Al borde oriente tiene dos estructuras que sobresalen.	Cruza el prado de oriente a poniente	Malo: se encuentra parcialmente cubierto por pasto. Las estructuras que sobresalen tienen roturas en sus bordes.	?

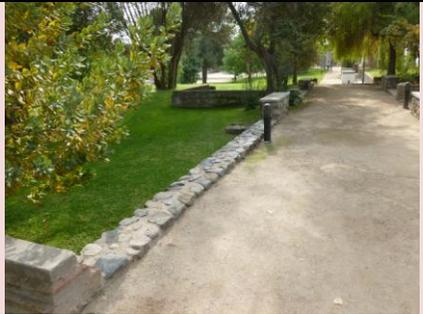
4	26	Muro bajo	Muro con estructura de pirca con mortero	A lo largo del sendero oriente hasta las escalinatas.	Bueno	?

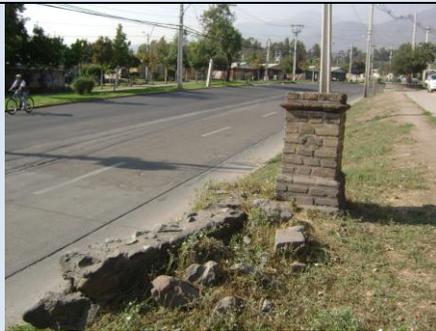
Zona	Nº Objeto	Objeto	Descripción	Ubicación	Estado de conservación	Correspondencia histórica	Imagen
Elementos originales							
5	1	Pilar	Estructura de ladrillo	Frente a la entrada antigua	Malo: grafitado y con faltantes	?

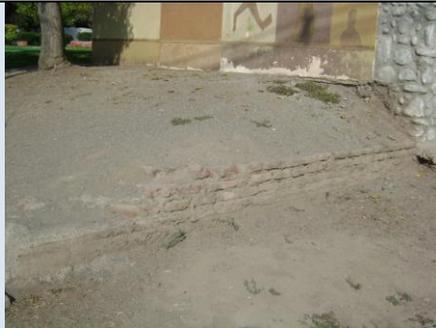
5	2	Muro	Base de muro de ladrillo	Costado entrada principal actual al Parque.	Malo: faltantes y con deterioro antrópico constante	?
