DIAGNÓSTICO DEL ESTADO DEL PARQUE POR LA PAZ VILLA GRIMALDI Y PROPUESTAS DE CONSERVACIÓN

JULIO DE 2012

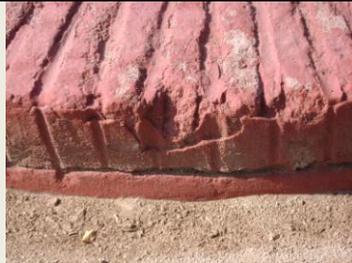
1	2.1	Base pileta	Construcción de ladrillos rojos.	Base de la Pileta (1-2)	Regular-bueno: con faltantes, fragmentos desprendidos, se encuentran en el piso adyacente

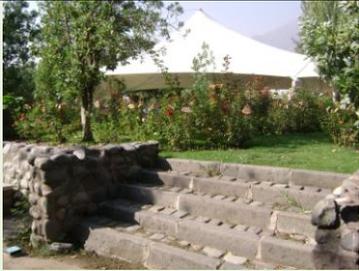
3	12.1	Muro de piedra	estructura tipo pirca	rodea el jardín de las rosas (3-12)	Regular-bueno: presenta piedras sueltas	?
